## **Ekspertyza stanu technicznego budynku wraz z analizą opłacalności remontu.**

Obiekt: Budynek świetlicy z częścią mieszkalną.

Adres obiektu: 62-600 Koło, ul. k. St. Wyszyńskiego 14a.

Konin, 28 lipca 2020r

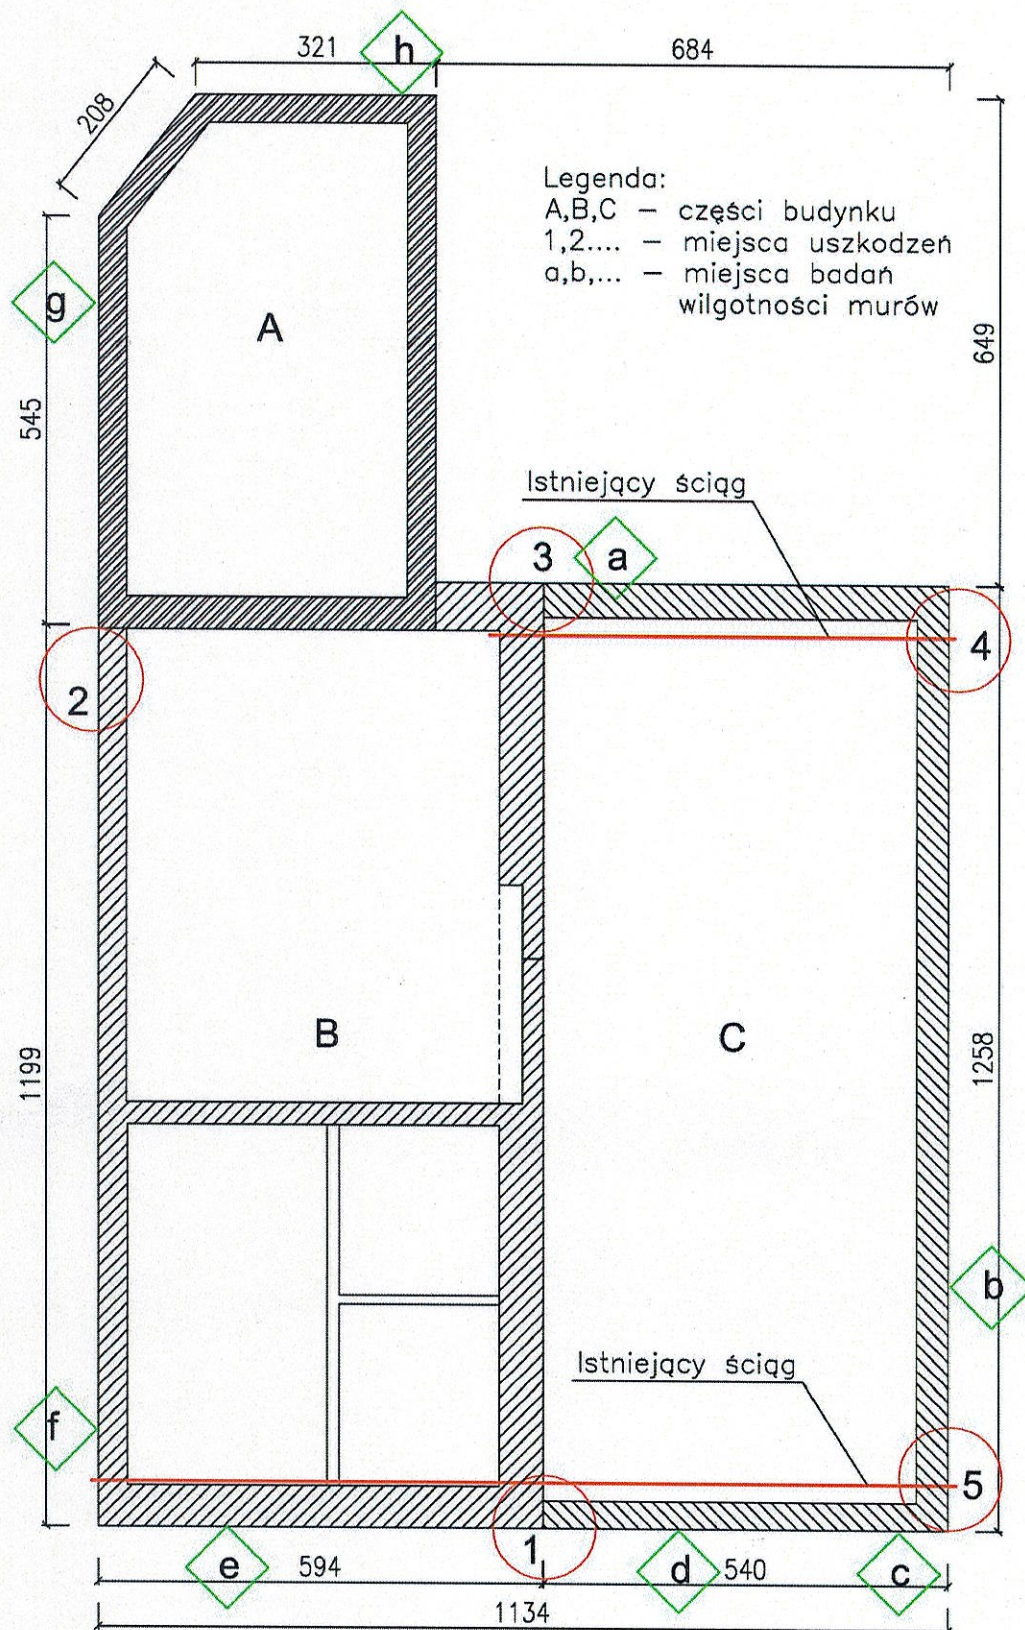
Rys. 1. Inwentaryzacja obrysu budynku z zaznaczeniem miejsc uszkodzeń murów i miejsc badań wilgotności murów.

Budynek był już poprzednio wzmacniany pod stropem stalowymi ściągi. Ściągi te spinają część A i C (przedstawione są na rysunku nr 1).

**Ściany** - brak izolacji przeciwwilgociowych w murach spowodował kapilarne podsiąkanie wilgoci w murach części A. Nadproża w ścianach częściowo są popękane. Występują duże szpary pomiędzy murami części B i C. Sytuację próbowano ratować przed laty poprzez spięcie murów ściągnięciami stalowymi wykonanymi z prętów stalowych. W elewacji wschodniej mury popękały poniżej kotwienia prętów. Nie wiadomo czy przed kotwieniem, czy po nim. Należałoby teraz w tych miejscach założyć plomby i przekonać się czy mury nadal przemieszczają się.

Za pomocą przyrządu DampMaster Compact Pro wykonano pomiary wilgotności cegieł murów w 8 miejscach na dole elewacji. Miejsca te oznaczono na rys. 1.

Dla murów ceglanych wilgotność równowagowa (sorpcyjna), czyli dla normalnych warunków eksploatacyjnych wynosi 2÷4%. W 3 miejscach uzyskano wyniki większe. W tych miejscach cegły były bardziej wilgotne i zmurszałe. Być może do budowy używano materiałów rozbiórkowych.
